MODIFIKASI *HYDRANT DISPENSER LADDER STORAGE* DENGAN *BENCHMARKING* DAN *ASSESSMENT RAPID UPPER LIMB ASSESSMENT (RULA)*

Aviation Fuel Terminal Yogyakarta International Airport, PT. Pertamina Patra Niaga

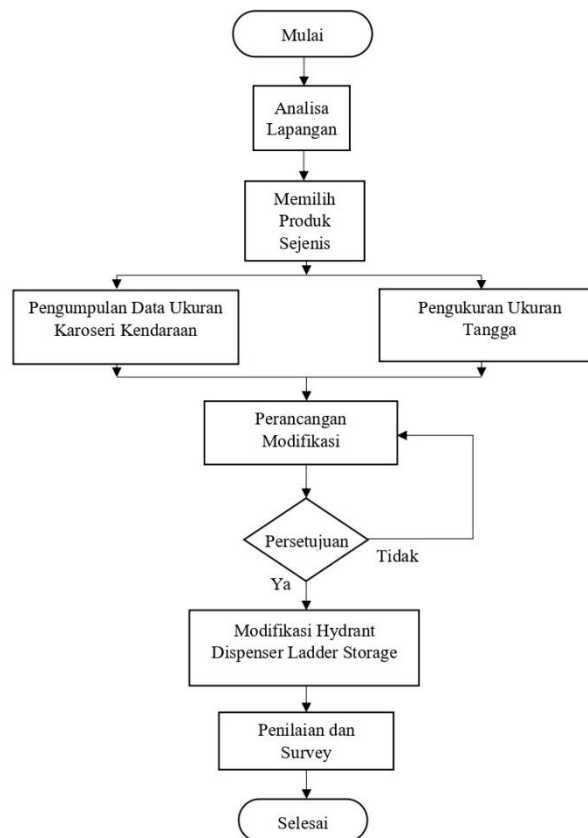
Gambar 1 Diagram Alir Benchmarking [4]

1. Modifikasi *hydrant dispenser ladder storage* dengan metode *benchmark* terhadap jenis tempat peletakan tangga pada cabin *existing* dari manufaktur untuk melakukan pengembangan desain yang cocok untuk *hydrant dispenser storage ladder*. Metode *benchmark* dilakukan dengan melakukan desain ulang dari produk jadi yang sudah jadi di pasaran dan disesuaikan dengan kebutuhan aktual di lapangan [10]
2. Pengolahan data angket NBM kepada empat orang *Certified Refuelling Operator* (CRO). Data yang didapat akan dijumlahkan menjadi hasil total dan akan diklasifikasikan sesuai dengan tingkat risiko pada angket NBM. Point angket pada NBM akan dibagi menjadi 4 nilai yaitu tidak sakit,

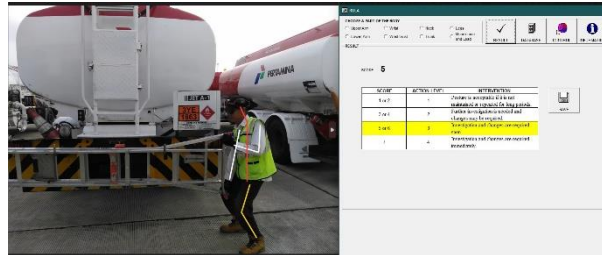
Gambar 4 Analisa RULA Pengambilan tangga langkah 1 sebelum modifikasi

Setelah dilakukan perhitungan RULA dengan *software* Ergofellow didapatkan nilai awal pada saat *manual handling* sebelum modifikasi untuk pengambilan tangga yaitu di rentang 5 sampai 6. Nilai tersebut mengindikasikan bahwa proses pengambilan tangga memiliki resiko tinggi. Sedangkan untuk nilai untuk *manual handling* pengembalian tangga yaitu 7. Nilai tersebut mengindikasikan bahwa proses pengembalian tangga memiliki resiko sangat tinggi.

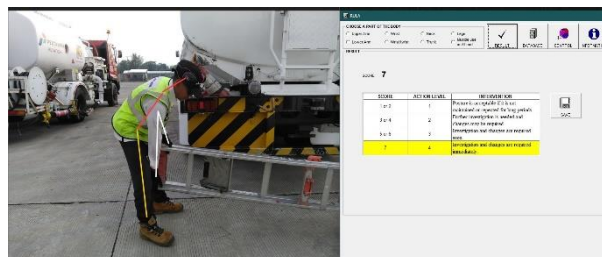
Gambar 6 Analisa RULA Pengembalian tangga sebelum modifikasi

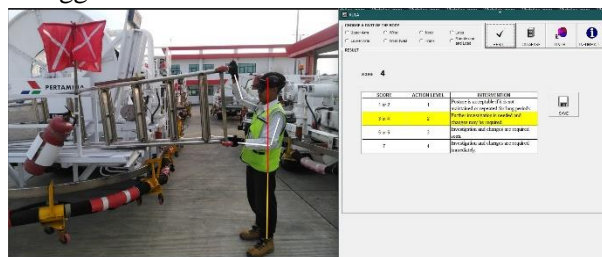
Gambar 7 Analisa RULA Pengambilan tangga setelah modifikasi

Perhitungan RULA dengan *software* Ergofellow didapatkan nilai akhir setelah dilakukan modifikasi *hydrant dispenser ladder storage* untuk kegiatan *manual handling* pengambilan tangga yaitu 4. Nilai tersebut mendingkasikan bahwa proses pengambilan tangga memiliki resiko normal sedangkan untuk nilai *manual handling* pengembalian tangga yaitu 2 sampai 3 Nilai tersebut mengidikasikan bahwa proses pengembalian tangga memiliki resiko rendah.
